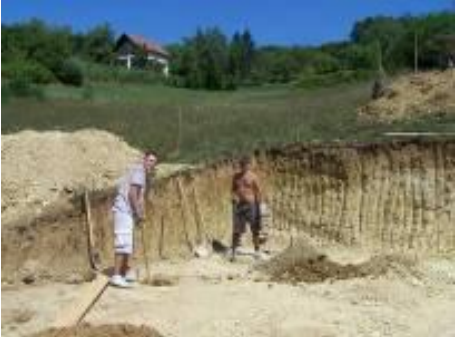
<p>No: 01</p>	<p>Iskop temeljnih rupa. Prijatelji iz vrtića.</p> <p><i>Foundation holes for pillars. With friends from kindergarten.</i></p>

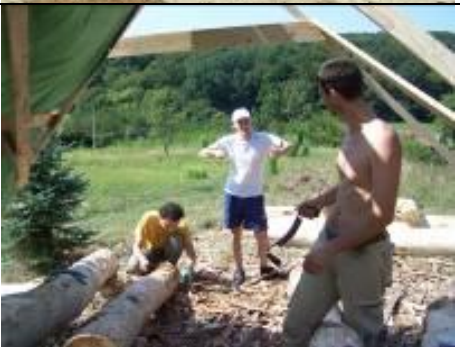
<p>No: 02</p>	<p>Čišćenje kestenovih trupaca od kore. Uz pomoć prijatelja.</p> <p><i>Scrubbing the log's envelope. With a little help from my friends.</i></p>

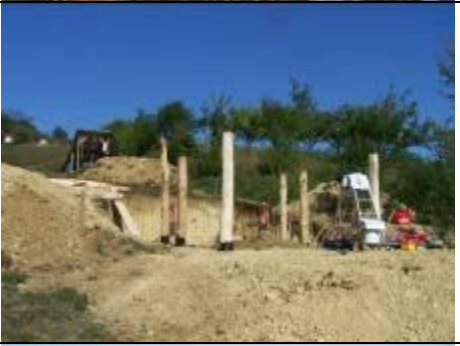
<p>No: 03</p>	<p>Postavljanje trupaca. Uključuju se i profesionalni tesari.</p> <p><i>Placing the pillars. With profesional craftsmans.</i></p>

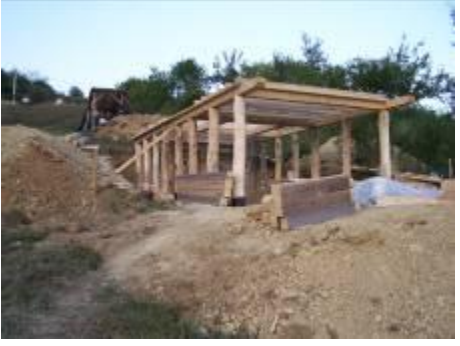
<p>No: 04</p>	<p>Za nosive trupce korišteni su kestenovi trupci, kao otpornija vrsta drveta, dok je za ostalo nadgrađe korištena klasična jela/smreka.</p> <p><i>Pillars are from chestnut tree. Very durable and longlasting tree. The upper construction frames are pine-tree.</i></p>

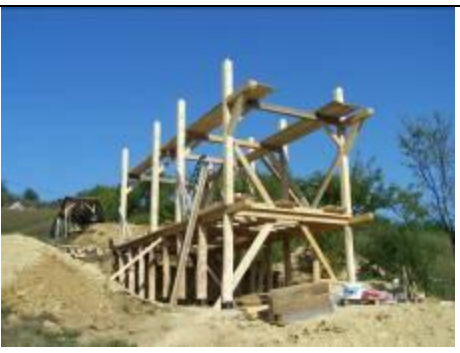
<p>No: 05</p>	<p>Obzirom na visoku potresnu zonu, korištena je skeletna drvena nosiva konstrukcija. Teoretski – izvediva od lokalnih materijala – puno šume u okolici, ali stvarno porijeklo drveta je zasigurno iz udaljenosti od par stotina kilometara.</p> <p><i>High-risk earthquake zone. Framed bearing construction. Wood – elastic.</i></p>

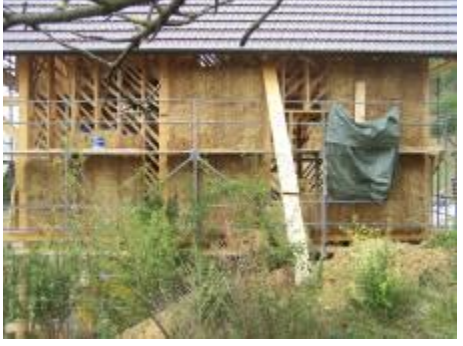
<p>No: 08</p>	<p>Nosive platice povezane su ukrutnim dijagonalama, i prešana slama polako ispunjava zidove. Cijena kompletne slame za objekt 60 m² netto korisne površine kretala se oko 3.000 kn.</p> <p><i>Stabilising diagonals, strawbale inserted as a wall mass. Straw-bales for the whole house costed about 500€.</i></p>

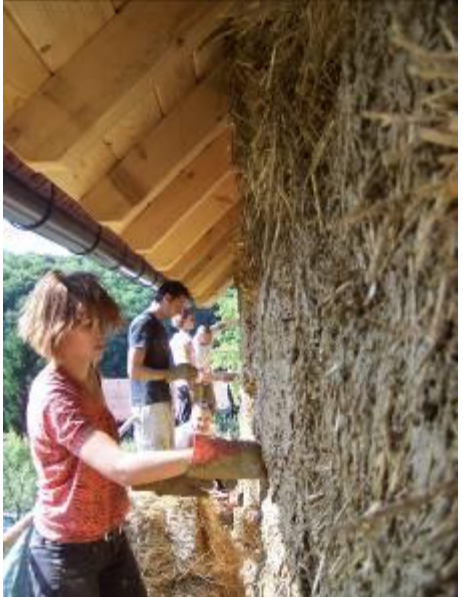
<p>No: 09</p>	<p>Organizirana je radionica žbukanja glinom. Volonteri brzo uče osnovne principe žbukanja, uz malo teškog rada, nastaju prijateljstva, i uz veselu atmosferu žbuka polako prekriva slamu, štiteći ju tako od atmosferilija, nametnika, vlage i vatre.</p> <p><i>Mud plastering workshop. Many people. Good atmosphere, great help – many mistakes :)</i></p>

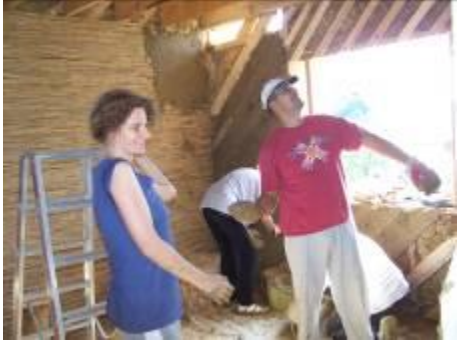
<p>No: 10</p>	<p>Na zidu u pozadini vidljiv je princip nanošenja unutarnje žbuke na trščanu podlogu. Žbuka je odlično primila, površina tvrda –a dodatni bonus glinene žbuke jest njena sposobnost regulacije mikroklimе prostora. <i>Inside mud plastering. Clay regulates the indoor microclimate, moisture and vapor transmission Also fire protection for strawbale inlay.</i></p>

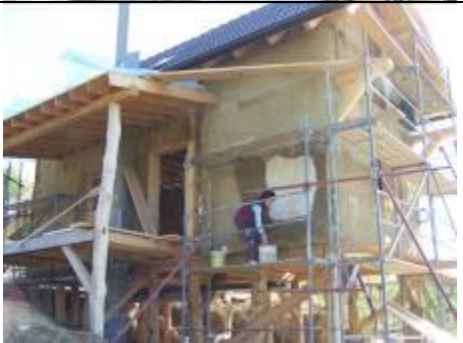
<p>No: 12</p>	<p>Nanošenje završnog vapnenog sloja koji štiti glinenu žbuku od oborinske erozije. Nanesen je samo jedan tanki sloj – privremeno, tek za preko zime, no odlično se drži – kao i puno toga, ovo smatramo eksperimentom u tijeku, vidjet ćemo koliko će ovaj „privremeni“ odlijeti zubu tj. vodi vremena. <i>Final lime protective sheet. Just a temporary solution. That still lasts.</i></p>

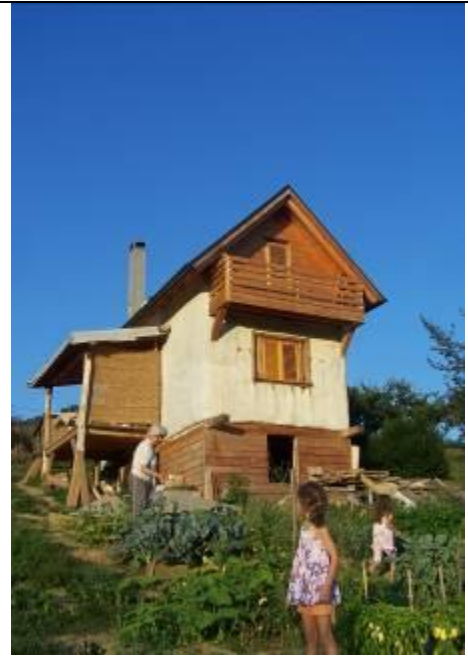
No: 13

Iako još uvijek u procesu gradnje, kuća postaje dom. Oko nje raste permakulturni vrt, izgrađen je kompostni zahod, bio-pročišćivač sivih voda – u planu je i spremnik kišnice. Nenametljiva, uklopljena u tradicijski oblikovni stil gradnje, koji i funkcionalno savršeno prati potrebe materijala – slame i gline za zaštitom od oborinskih voda velikom strehom – služi kao nužni smještaj i zaštita, dok je većina aktivnosti vani, na svježem zraku ispod plavog neba.

Still not finished, but construction just became home. Small, but functional. Blended into local architecture style, but with environment friendly materials.

Detalj spoja kutnog stupa i horizontalnih greda. Pokazao se kao nedostatan u kasnijoj statičkoj reviziji, pa ga je trebalo ojačati ČN vezom stupa i grede.

Post – beam junction detail. It turned out that was good enough, so we added so extra steel joints.
